# Frei bewitterte BS-Holzkonstruktion

Dipl.-Holzw. Björn Dinger

## Objekt

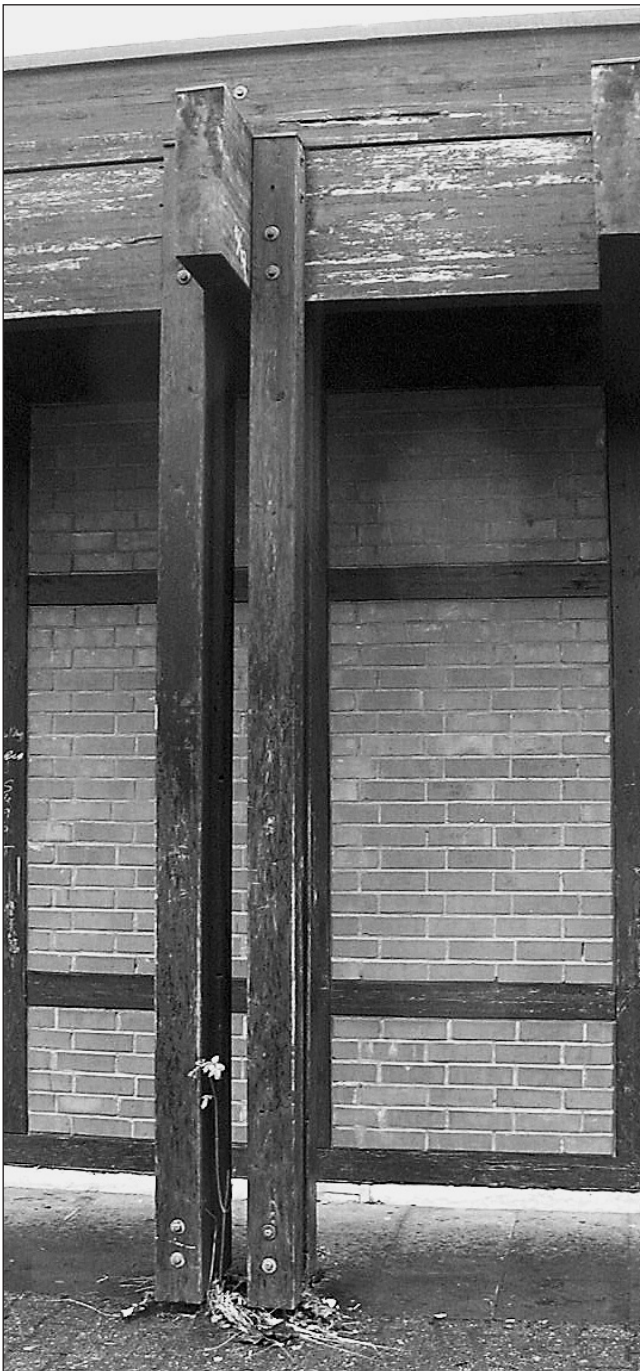
Abb. 1: Frei bewitterte Stützenkonstruktion

Auf den ersten Blick wirkte die Holzkonstruktion wenig gewartet und geringfügig geschädigt. Der Anstrich war augenscheinlich schon länger nicht mehr erneuert worden. Die bewitterten Balkenseiten waren rissig und einzelne Bereiche zwischen Randbalken und Balkenköpfen waren bereits leicht von Moos bewachsen. Mehrere Stützenenden waren von kleinen Büschen umwachsen. Erde und Laub sammelten sich dort an.

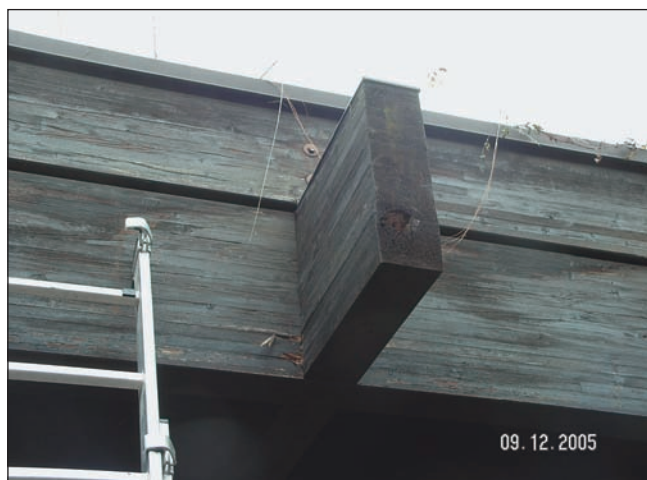
Bei einer näheren Betrachtung wurden Löcher, verursacht durch Fäulnis, in Balkenköpfen und Stützen vorgefunden (Abb. 2) und vereinzelt zeigten sich Fruchtkörper des Zaunblättlings auf Balkenköpfen. Nach der Entfernung der kupfernen Abdeckungen kamen weitere Fäulnisschäden im erheblichen Umfang zum Vorschein.

**Abb. 2:** Balkenkopf mit Fäulnis

Die oberen Abdeckungen der auskragenden Balkenköpfe sollten den Schutz des Holzes vor Regenwasser sicherstellen. Die Kupferkantenteile wurden jedoch zu eng, ohne Abstand zum Holz montiert, sodass das Wasser kapillar zwischen Blech und Holz aufgesogen werden und ins Holz eindringen konnte. Durch die oberseitige dichte Abdeckung können solche feuchten Stellen nur noch schlecht austrocknen. Die Folge ist eine erhöhte und kritische Holzfeuchte im abgedeckten Holz. Einen weiteren konstruktiven Nachteil stellen die ungeschützten und frei der Bewitterung ausgesetzten Hirnholzflächen der Balkenköpfe dar. Hier kann das Wasser besonders gut in die Hölzer eindringen, da Feuchtigkeit in Faserrichtung sehr viel leichter und tiefer eindringen kann und letztlich zur Fäulnis mit großen Schädigungen führt, wie Abbildung 2 zeigt.

Ist Holz von Pilzen befallen, gibt es nur zwei Möglichkeiten der Schadensbeseitigung. Entweder kann der pilzgeschädigte Bereich einschließlich eines Sicherheitsabstands von 30 cm aus dem befallenen Holz herausgeschnitten werden (Gesundschnitt) oder die befallenen Hölzer werden komplett ausgetauscht. Im vorliegenden Fall wäre ein Vorschlag zur Schadensbehebung, die vorhandenen Randbalken zu ersetzen und die Balkenköpfe zu entfernen. Dabei sollten diese mindestens bis zum Randbalken bzw. darüber hinaus, falls noch Fäulnis vorhanden ist, abgeschnitten werden.

Generell ist eine komplette Abdeckung der auskragenden Balkenköpfe notwendig. Die oberen Abdeckbleche sollten aber nicht direkt am Holz anliegen, sondern mit einem Gefälle und seitlichem Überstand sowie mit einer Hinterlüftung ausgeführt werden. Die Balkenkopfenenden sind immer durch eine stirnseitige Abdeckung vor der direkten Bewitterung zu schützen.

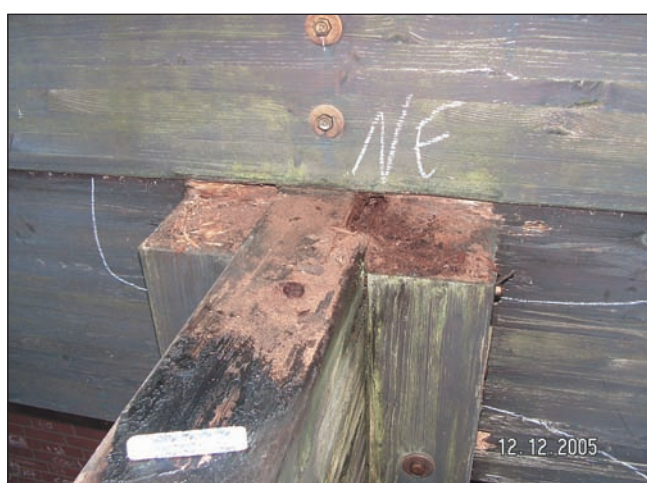
**Abb. 3:** Fäulnis im Verbindungsbereich Randbalken mit mehrteiliger Stütze

Abbildung 3 zeigt einen durch Fäulnis geschädigten Balkenkopf sowie die äußeren Stützteile. Die Fäulnis hatte sich an mehreren feuchten Balkenabschnitten im Holz ausgebreitet. Dieses wurde aber erst nach intensiven Untersuchungen deutlich. Für die detaillierte Untersuchung wurden Bohrwiderstandsmessungen vorgenommen und Bohrkerns gezogen. Das Bohrwiderstandsverfahren hat den Vorteil, zerstörungsarm vorzugehen, da nur ein 3 mm großes Loch durch die Bohrnadel entsteht. Gleichzeitig kann bis zu einer Tiefe von 45 cm gemessen werden. Daher konnten beispielsweise die Befestigungsbereiche durch den Dachbalken hindurch von einer Stütze zur anderen geprüft werden. Zur Kontrolle wurden zusätzlich 5 mm dicke Bohrkerns entnommen. Beide Verfahren ermöglichen es, äußerlich nicht sichtbare Schädigungen aufzuspüren und den tragfähigen Restquerschnitt des Holzes zu bestimmen.

Tückisch für einen Befall durch Blättlinge – holzerstörende Pilze und intensive Braunfäuleerreger – ist die Ausbreitung der Schädigung im Holz von innen nach außen, sodass die äußere Schicht der Balken einen ungeschädigten Eindruck vermittelt, obwohl der Innenbereich bereits stark befallen und zerstört ist.

Seitlich unterhalb der fest anliegenden Kupferabdeckungen waren die Balken sehr feucht. Besonders die Verbindungen zwischen Randbalken und auskragenden Balken waren betroffen, die ausgeklinkten Bereiche besaßen eine hohe Feuchtigkeit und faule Stellen.

tenpunkte besonders stark belastet, insbesondere dann, wenn kapillar wirkende Konstruktionsfugen und ein hoher Hirnholzanteil im Verbindungsknoten die Wasseraufnahme begünstigen. Die Verbindung von Randbalken und durchlaufenden Dachbalken in Form einer Überblattung hat zur Folge, dass Regenwasser, welches die Kanten herabläuft, entlang der Ausklinkungen ungehindert in das ungeschützte Hirnholz eindringen kann. Kapillare Fugen zwischen Deckenbalken und seitlich angeschraubten Stützhölzern ziehen zudem Wasser in die Konstruktion. In diesen Bereichen kommt es dann zur Feuchteansammlung, die eine gute Bedingung für die Entwicklung von Pilzen darstellt. Eine derartige Bauteilverbinding ist für frei bewitterte Konstruktionen nicht geeignet.

Durch eine hinterlüftete Holz- oder Blechverkleidung der Randbalken werden diese vollflächig vor direkter Bewitterung geschützt und können daher in eine reduzierte Gefährdungskategorie (GK2 nach DIN 68800-3) eingestuft werden.

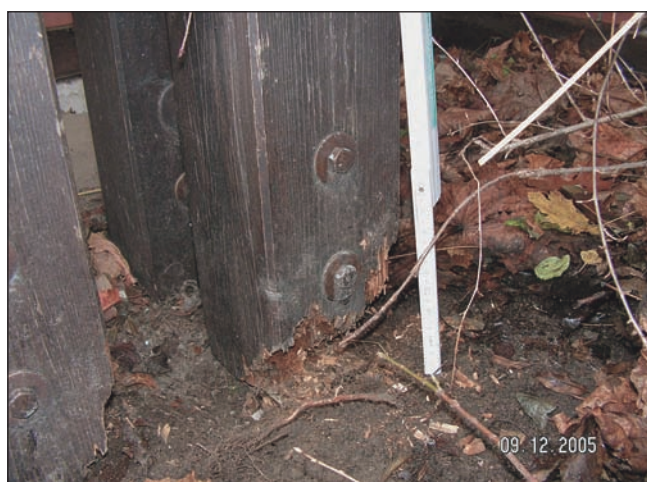
**Abb. 4:** Stützenfüße mit Fäulnis infolge Erdkontakt und Belastung durch Spritzwasser

Mehrere Stützen weisen erhebliche Schädigungen auf: Insbesondere an Fußpunkten, wo die hölzernen Stützen Kontakt zu Erde haben, sind diese durch Fäulnis geschädigt (Abb. 4).

Selten werden bei der Erstellung eines Gebäudes mögliche spätere Veränderungen der Situationen für die Bauteile berücksichtigt. Dies kann sehr gut an den Stützenfußpunkten beobachtet. Geplant und ausgeführt wurde ein Stützenfuß aus Stahl, der Abstand zum feuchten Bodenklima herstellt. Im Laufe der Gebäudenutzung wurden dann Büsche an die Stützen gepflanzt sowie an einer Stelle ein kleines Beet angelegt, in dem zum Ortstermin kleinere Bäume wuchsen. Die vorher frei von Luft umspülten Stützenenden wuchsen allmählich zu. Dieses führte so weit, dass schließlich die hölzernen Stützen in Erdkontakt standen. Dass sich in diesen Bereichen Feuchtigkeit ansammelte und das Holz von Fäulnis befallen wurde, ist die (bio-)logische Folge.

Zu beanstanden ist von vornherein jedoch der zu geringe Bodenabstand der Aufständungen. Ein Spritzwasserschutz ist unterhalb von 30 cm Abstand ohne weitere Maßnahmen wie schützende Dachüberstände oder Kies-Traufstreifen nicht sicherzustellen und provoziert diese Schädigung.

Wenn die Stützen nach wie vor aus Holz vorgesehen werden, muss für diese eine ausreichend dauerhafte Holzart (z.B. Eiche) oder chemisch geschütztes Holz (z.B. Kiefer kesseldruckimprägniert) verwendet werden. Im Bereich der Fußpunkte sollten verlängerte Stahlprofile vor Spritzwasser schützen.

Deutlich wird am Beispiel der Stützen, dass auch Veränderungen am Gebäude oder in der Nutzung berücksichtigt werden sollten. An den Fußpunkten der Stützen hätte das bedeutet, Pflanzungen und Schmutzansammlungen zu unterbinden. Die Planung kann bei solchen hoch belasteten Bauteilen versuchen, weitgehend alle möglichen späteren Randbedingungen berücksichtigen, wie etwa: die stählernen Stützenfüße deutlich länger ausführen, eine andere Holzart wählen oder – möglicherweise die einfachste Methode – Bepflanzungen und Schmutzansammlungen verbindlich auszuschließen.
